# Diagnostyka bębnow wirówek periodycznych – mikropeknięcia

Konferencja STC, dn.13-15.02.2019

**Nordzucker Polska**  
Member of Nordzucker Group

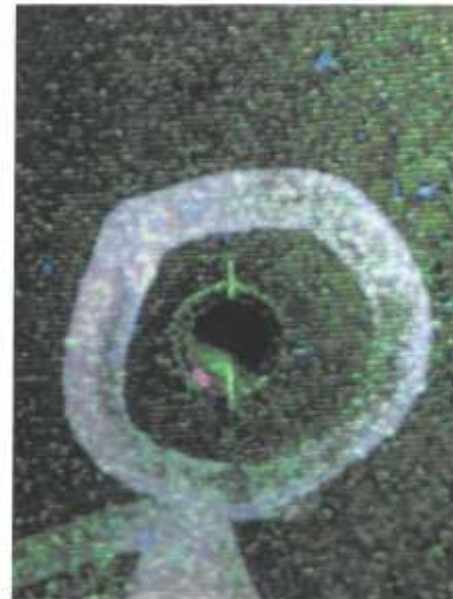
Pęknięcia na fazach otworów, łączące się ze wskazaniami pęknięć wewnątrzotworowych

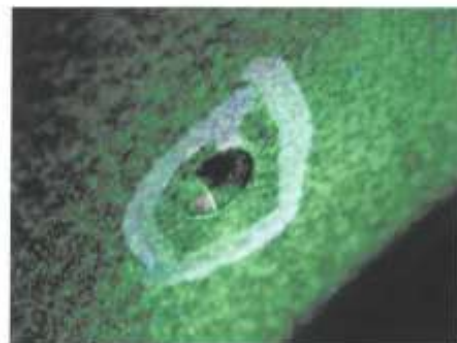
Pęknięcia wewnątrzotworowe

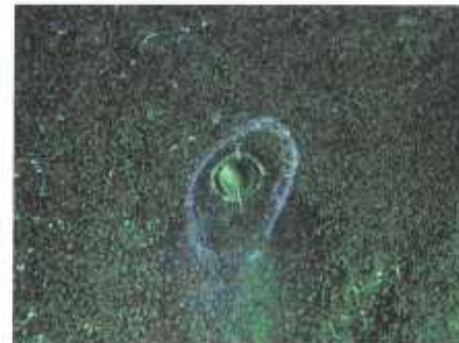
Pęknięcia na fazach otworów, łączące się ze

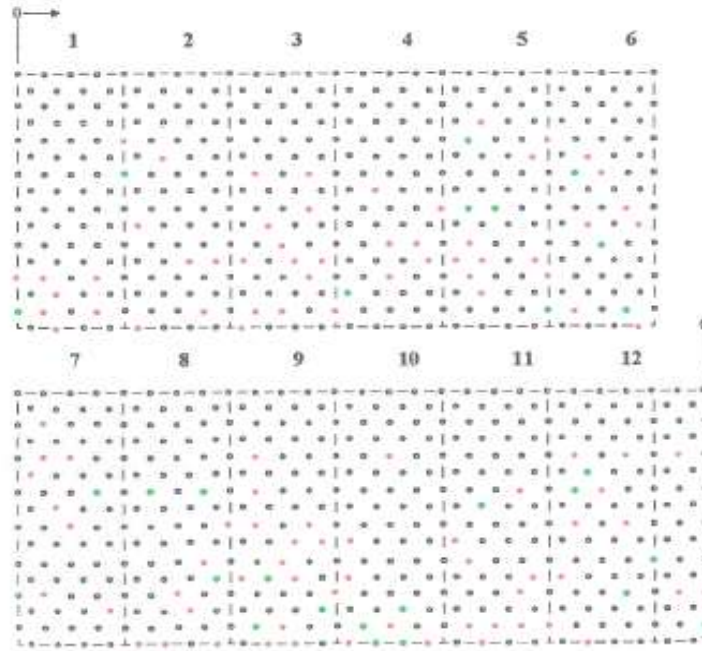
- wskazania wykryte w I etapie badań (103 szt.)
  - wskazania wykryte w II etapie badań (26 szt.)
- Łączna ilość wskazań: 129 szt.

Interpretacja wskazań: Na wewnętrznej powierzchni cylindrycznej, każdego zaznaczonego otworu (+/-), wykryto odosobnione wskazania liniowe (pęknięcia) o wymiarach przekraczających następujące wartości dopuszczalne:  $L \leq 8,0$  [mm],  $\Sigma L_n + L_w / A6 \leq 36$  [mm]. Ponadto zarejestrowano liczne wskazania na fazach otworów, łączące się ze wskazaniami pęknięć wewnątrzotworowych. Orientacja wykrytych nieciągłości nie jest przypadkowa. Wszystkie wykryte nieciągłości usytuowane są w osi bębna (Patrz Załącznik „Zdjęcia z badań”).

Przedmiot badania nie spełnia wymagań – Klasa jakości: „2” wg PN-EN 10228-1

Wynik badania –NEGATYWNY – wymiana bębnow wirówek periodycznych w zakładzie w Chełmży w roku 2008.

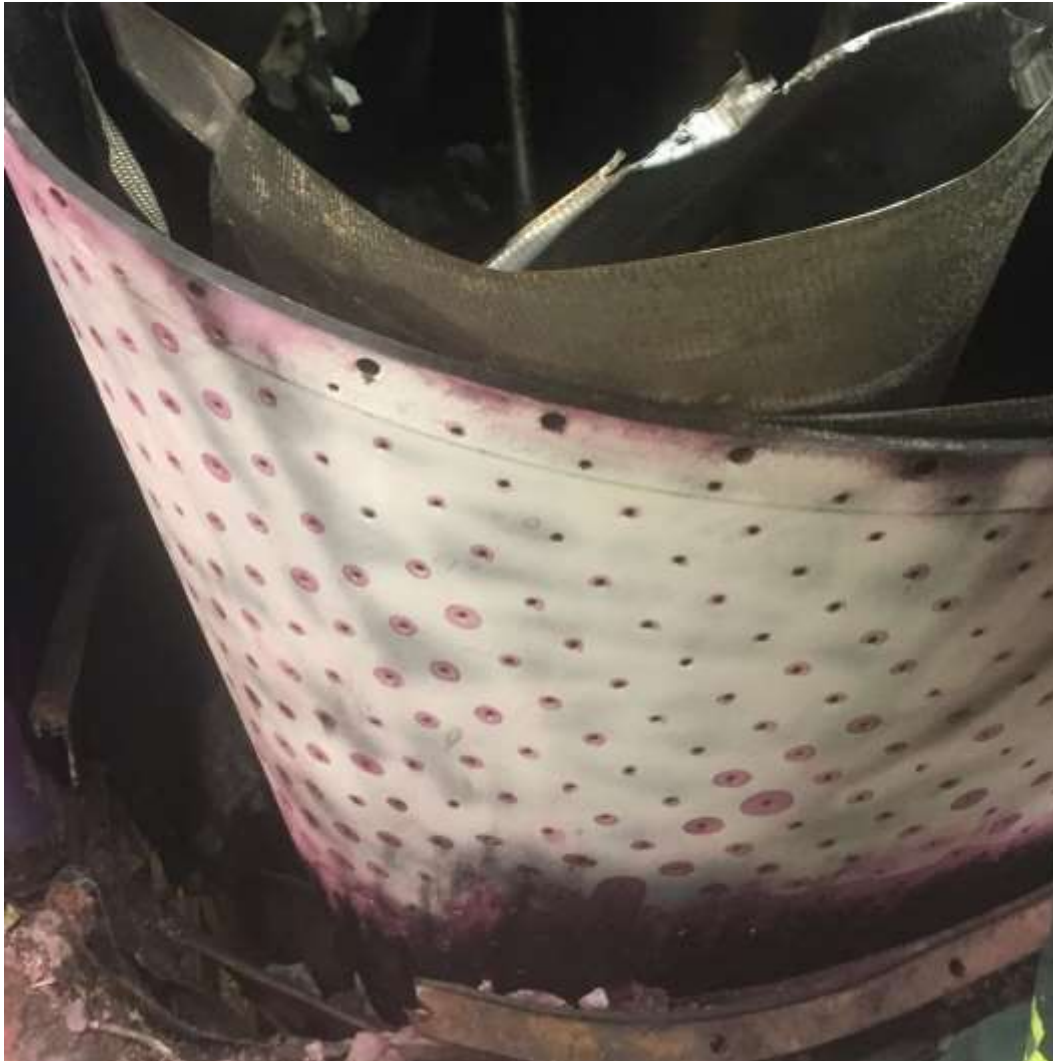
Wynik badania bębna po eksplozji

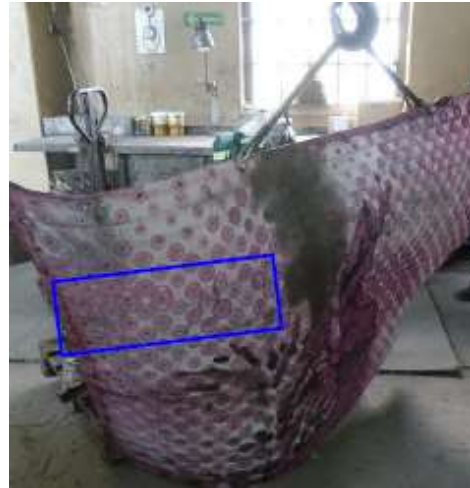
Wynik badania bębna po eksplozji

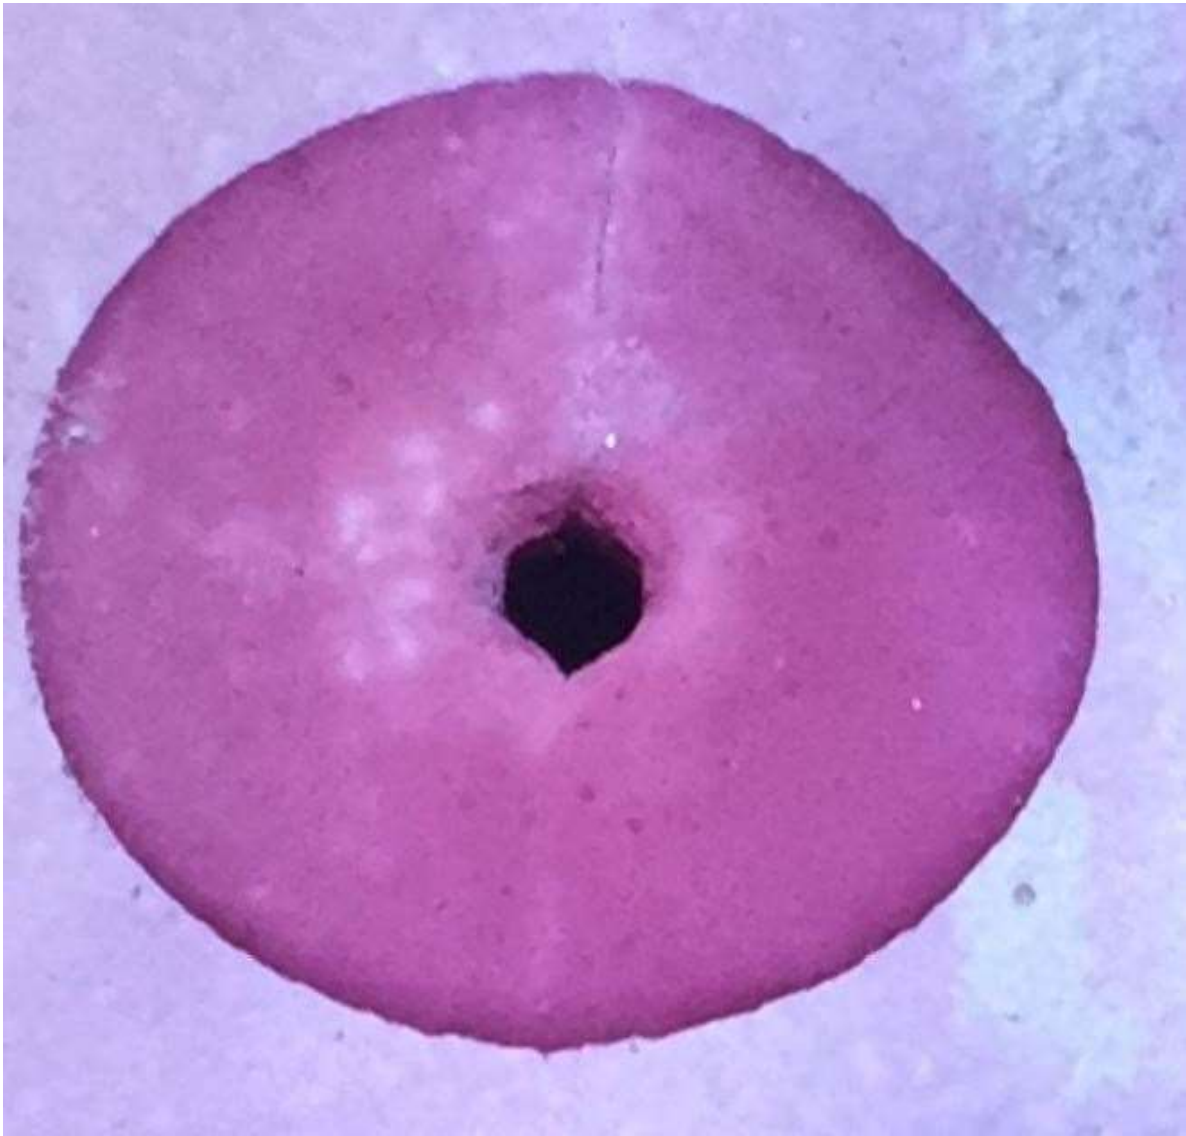
Wynik badania bębna po eksplozji
