Grupa Pfeifer & Langen
w Polsce

Kampania 2011/2012

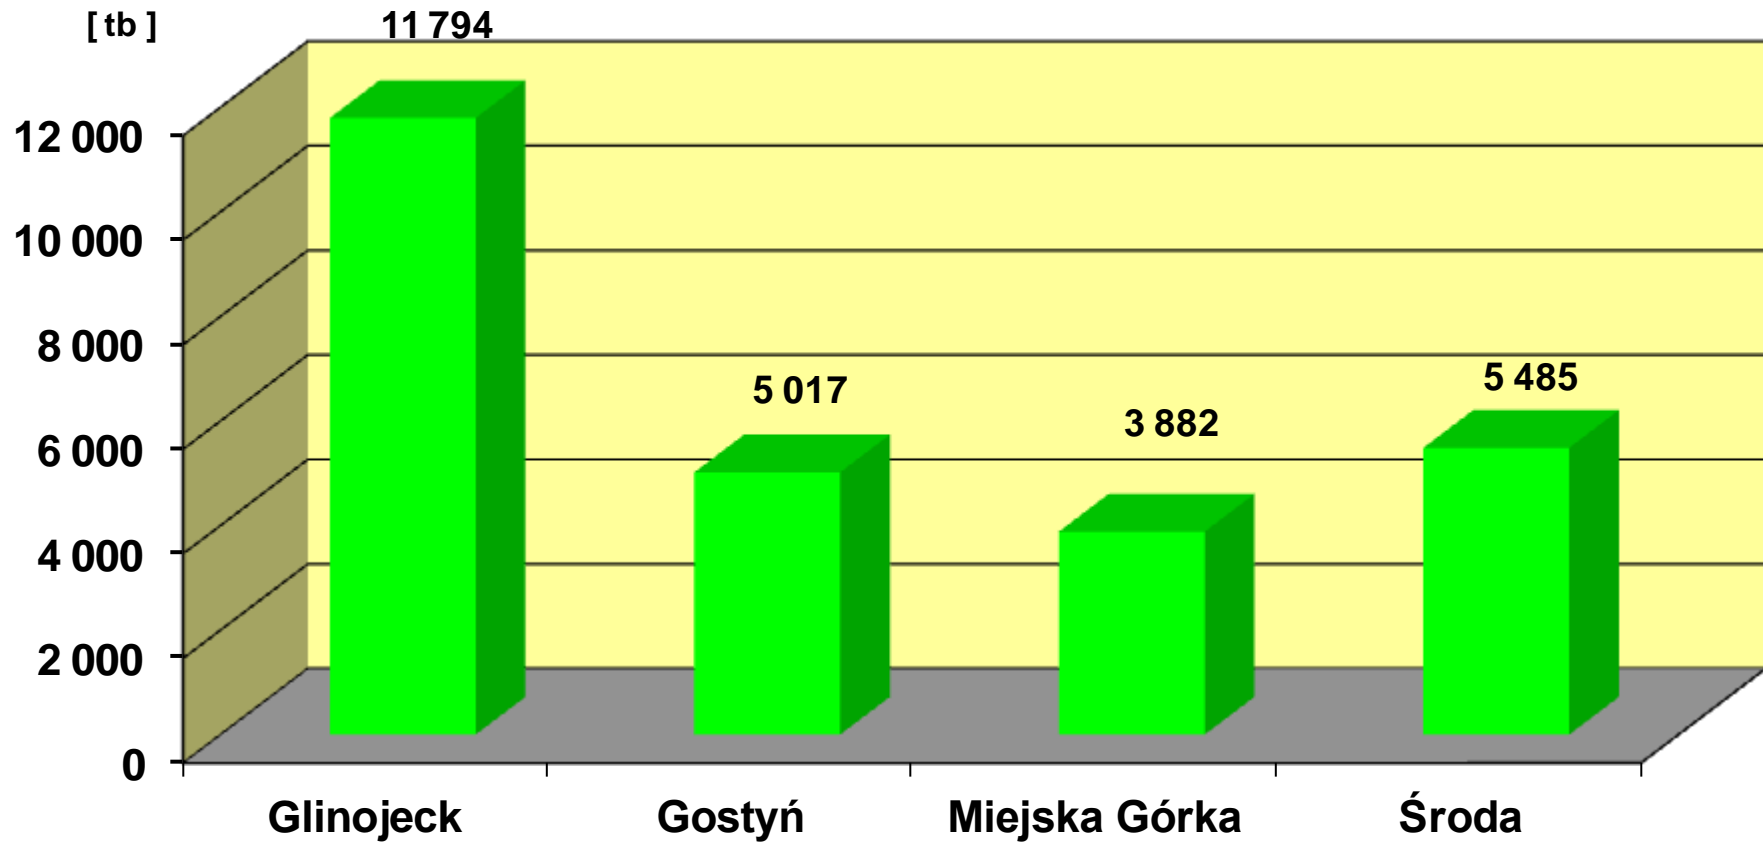
Średni przerób dobowy

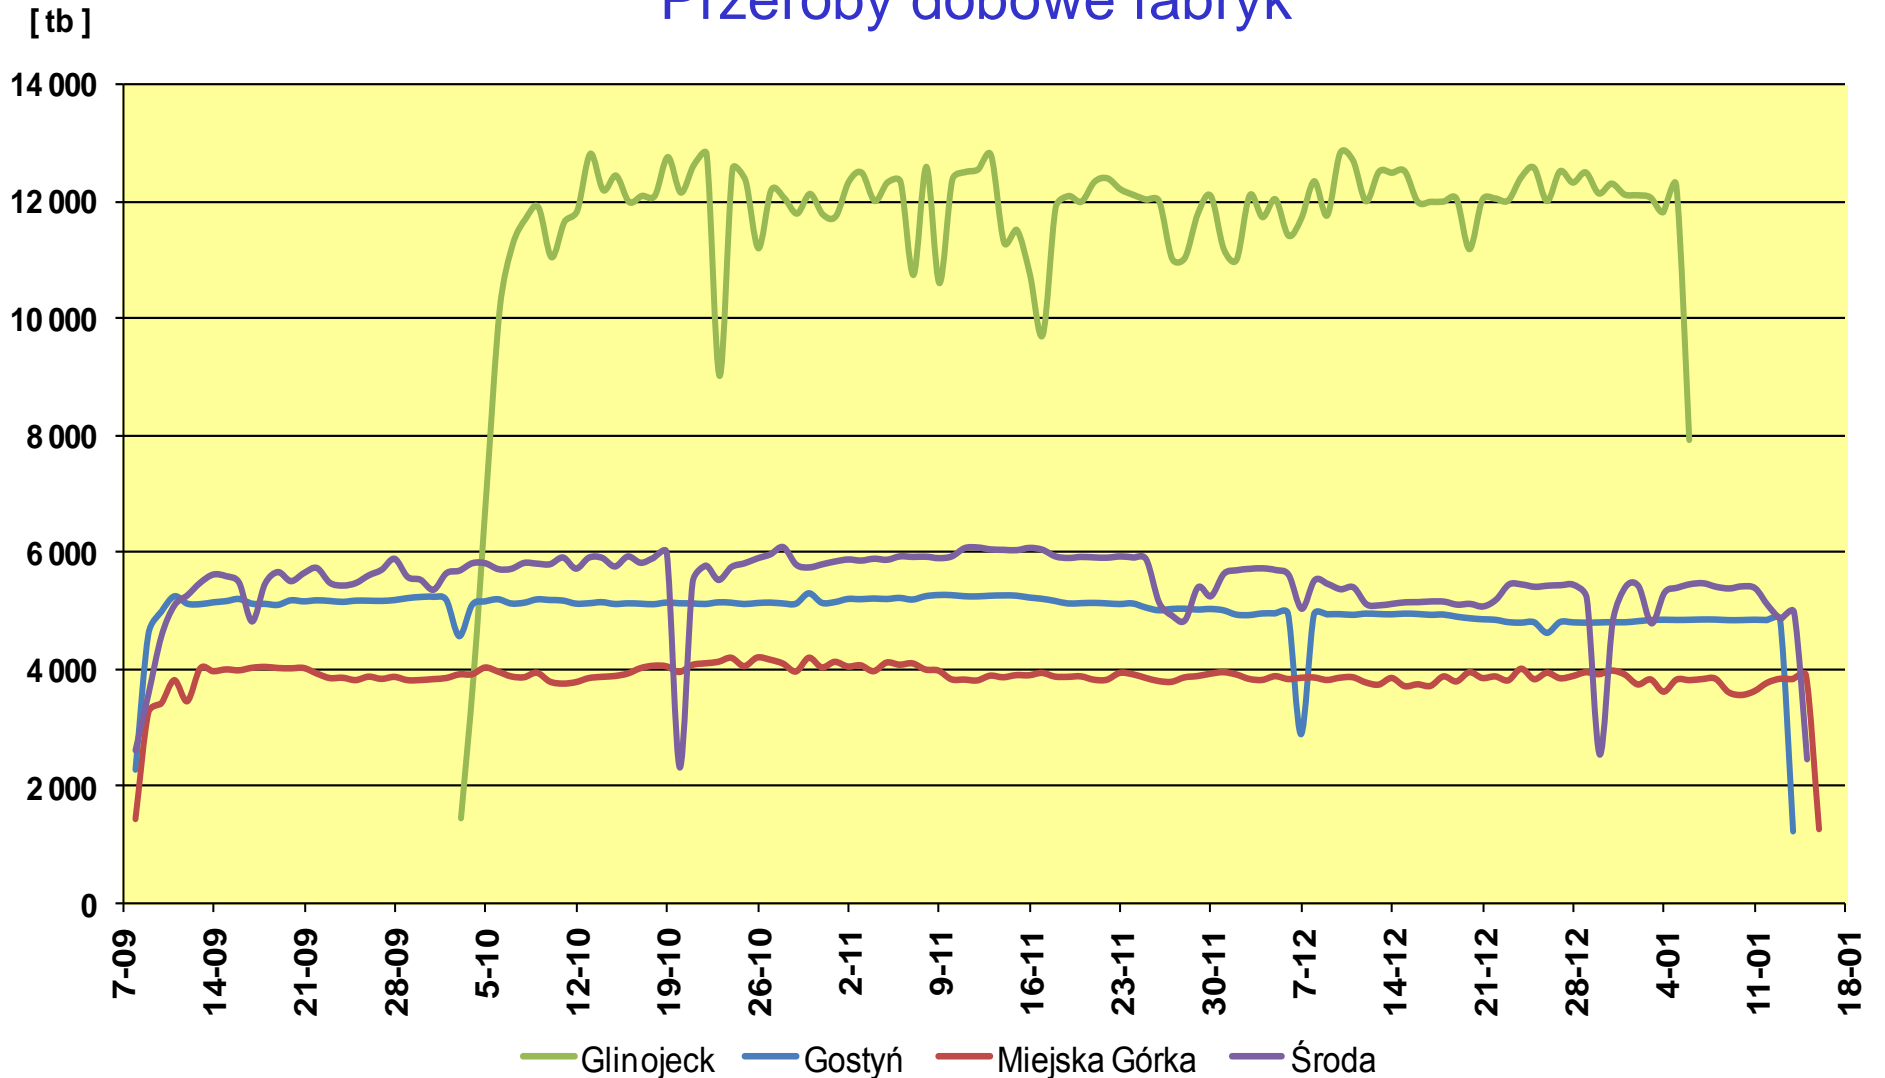
Przeroby dobowe fabryk

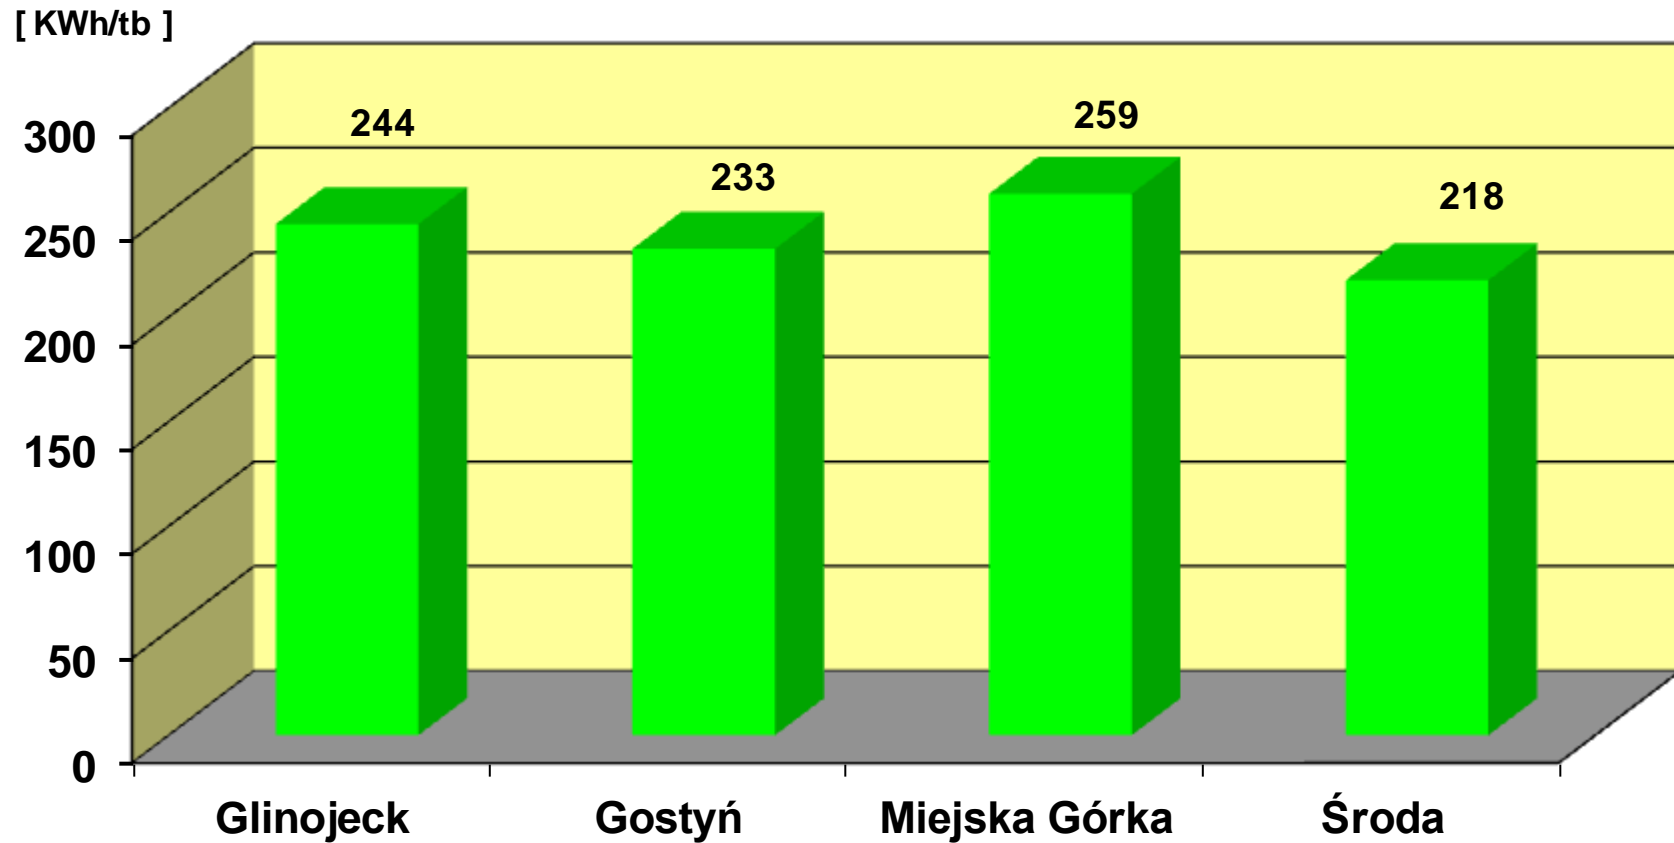
Zużycie energii pierwotnej

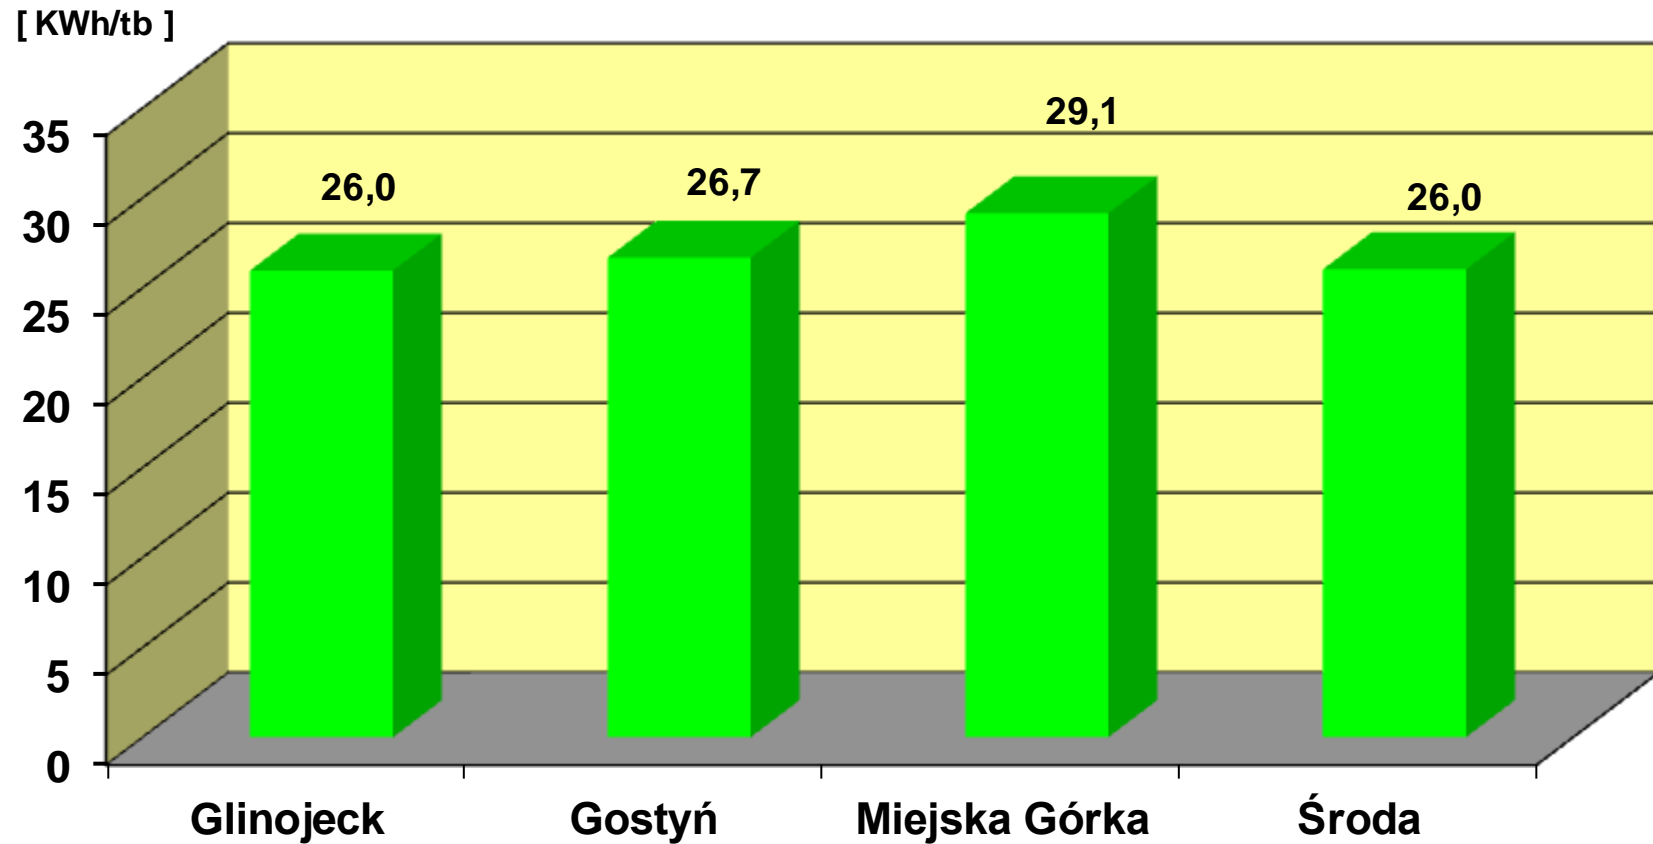
Zużycie energii elektrycznej

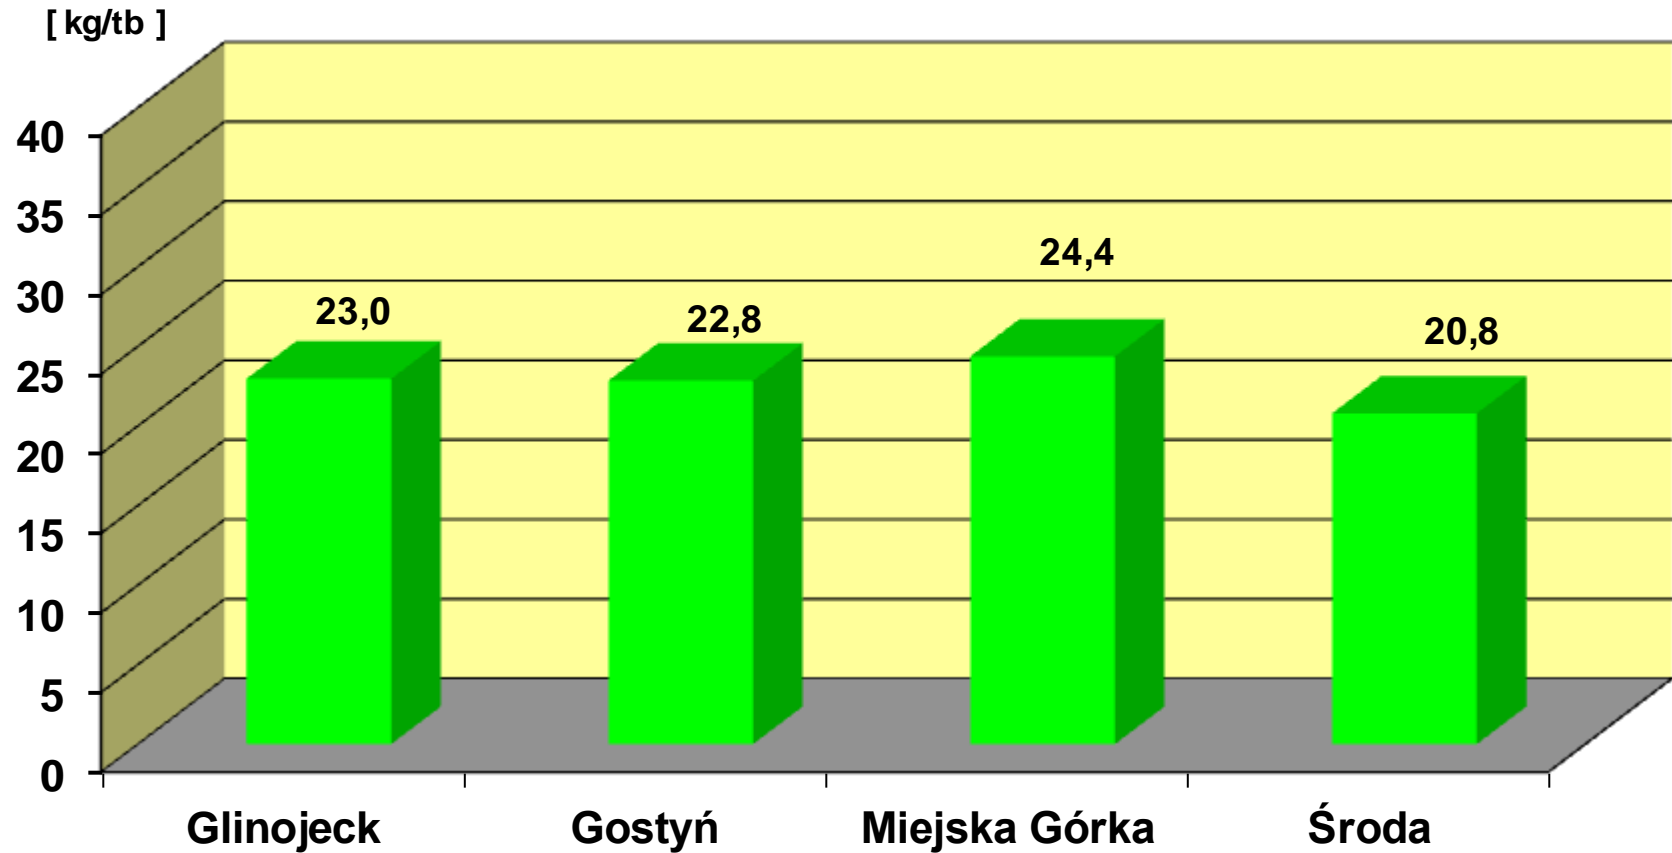
Zużycie kamienia wapiennego

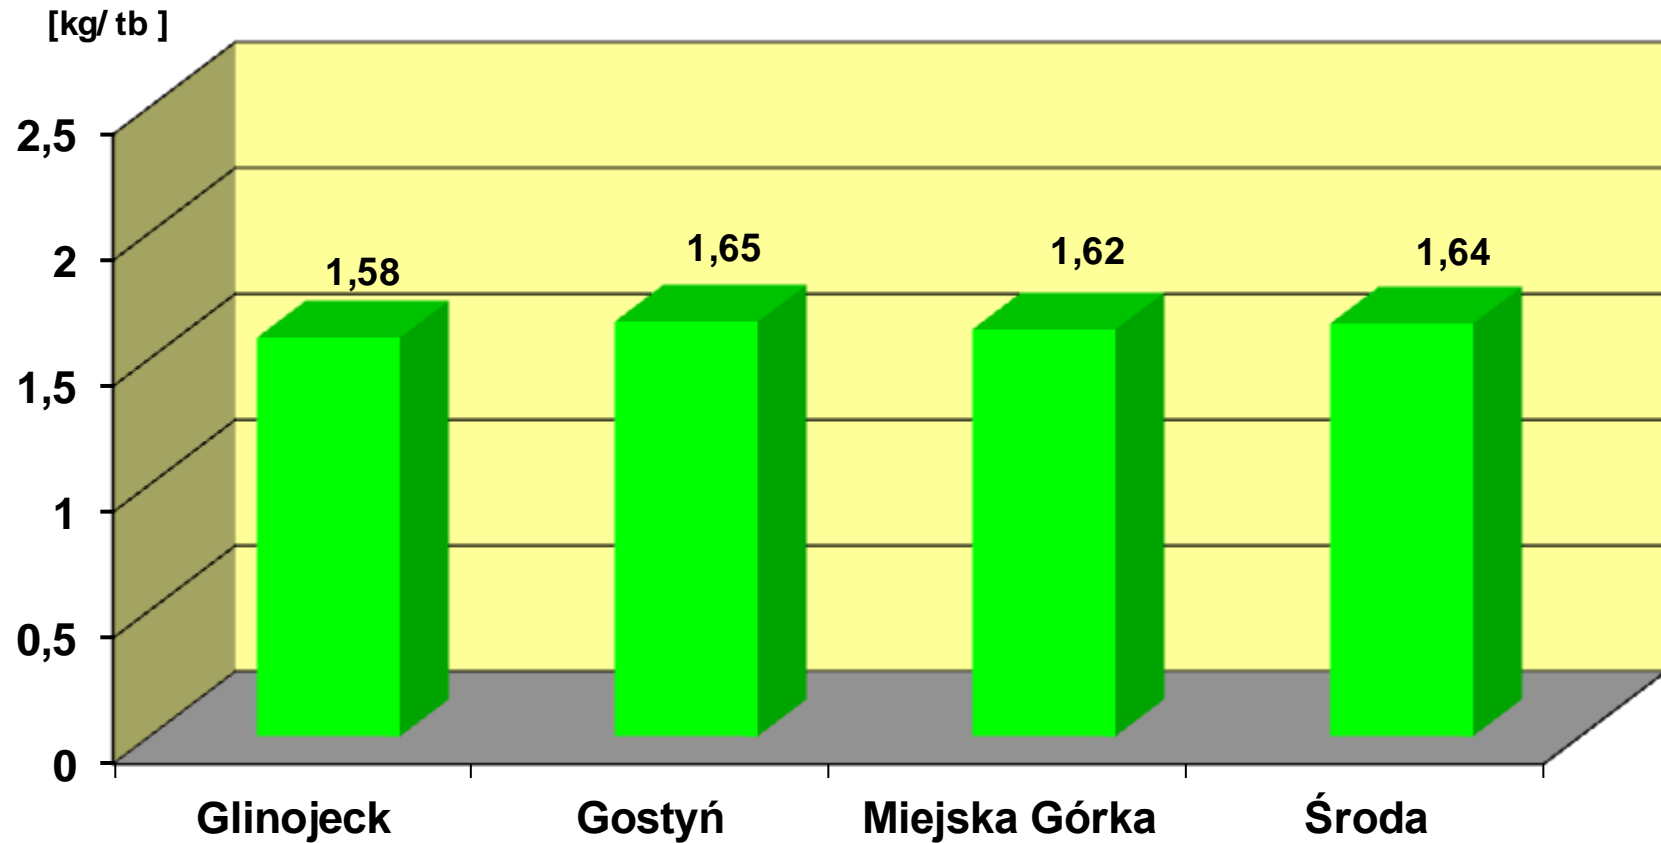
Zużycie paliwa w piecu wapiennym

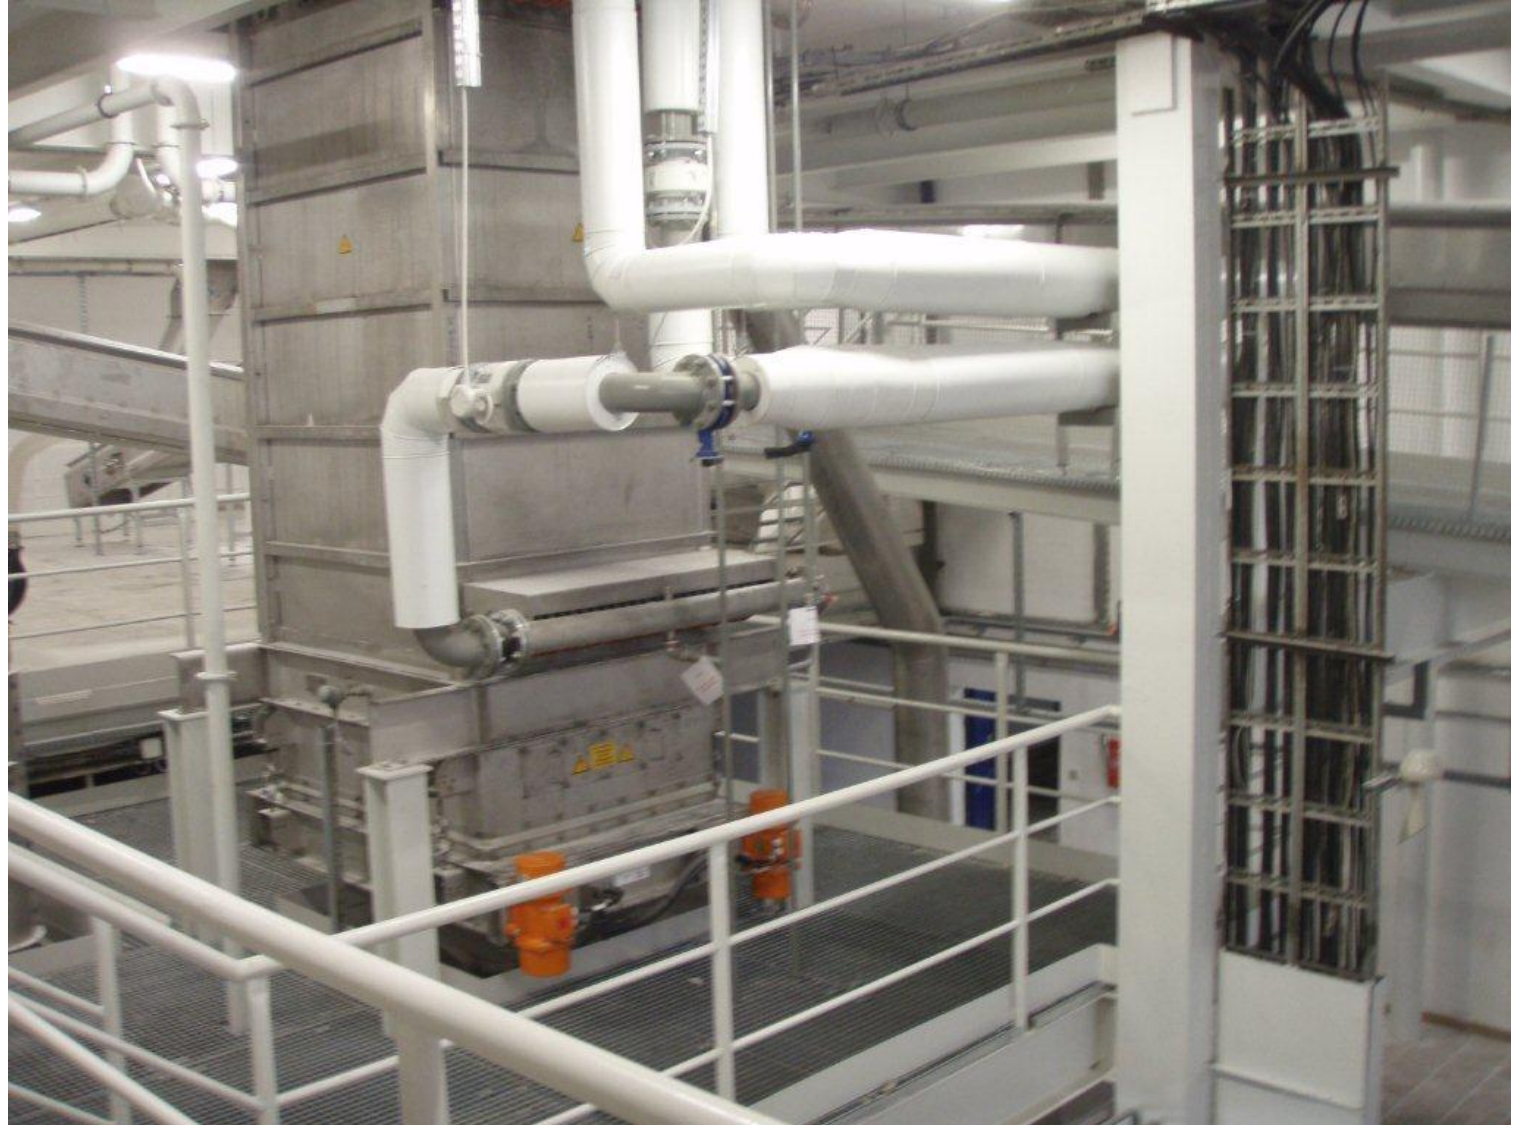
Płytowa
chłodziarka
cukru w
Cukrowni
Głinojeck

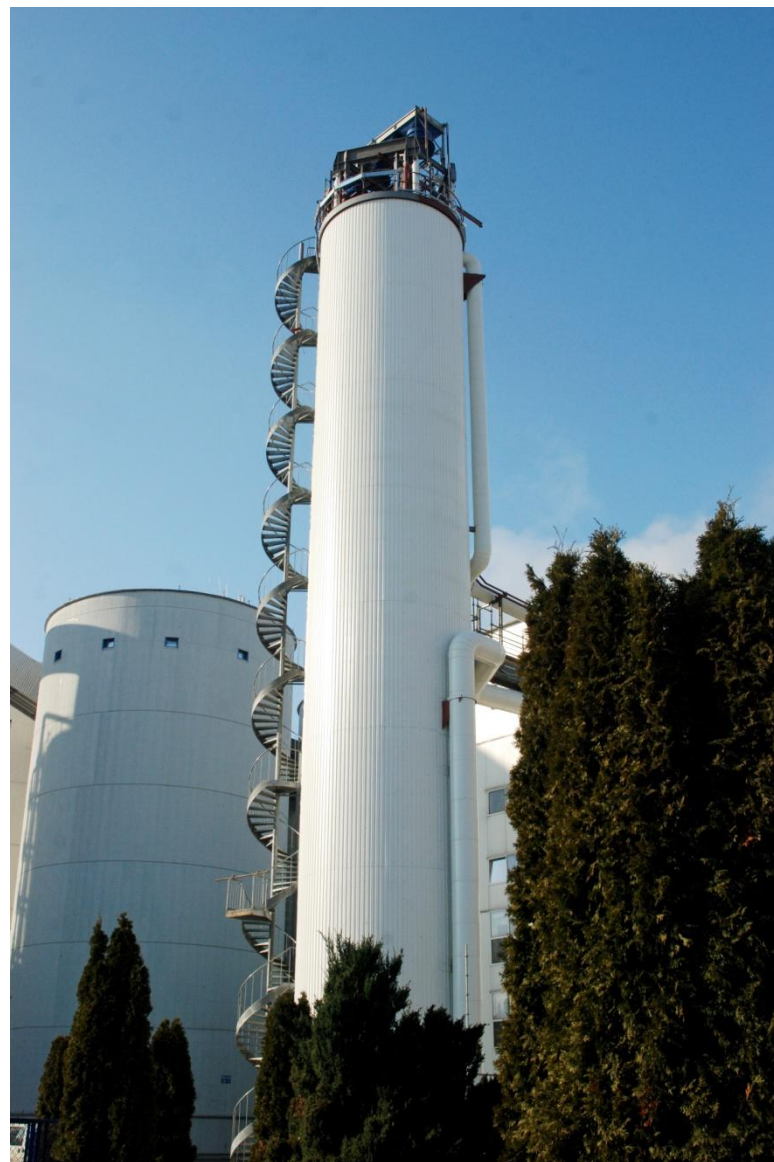
Mieszadło chłodzące cukrzycy C w Cukrowni Głinojeck

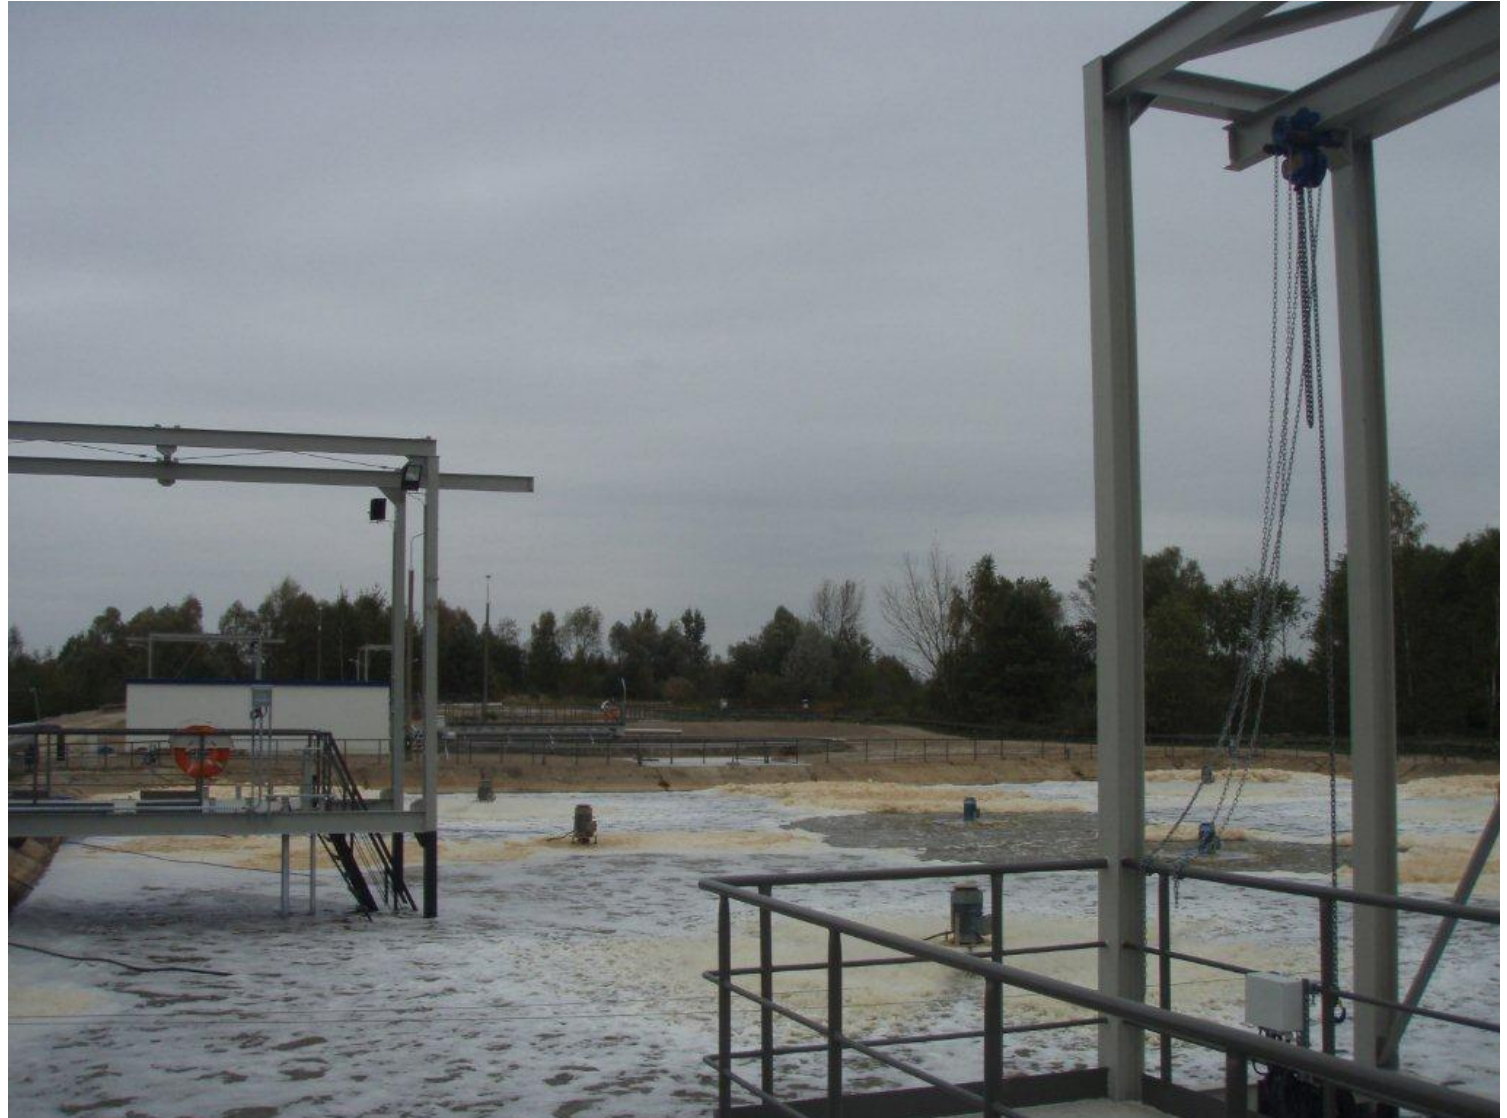
Oczyszczalnia ścieków w Cukrowni Głinojeck

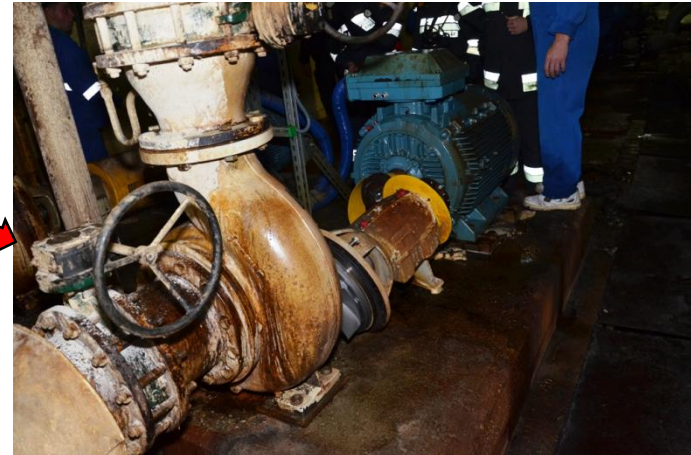
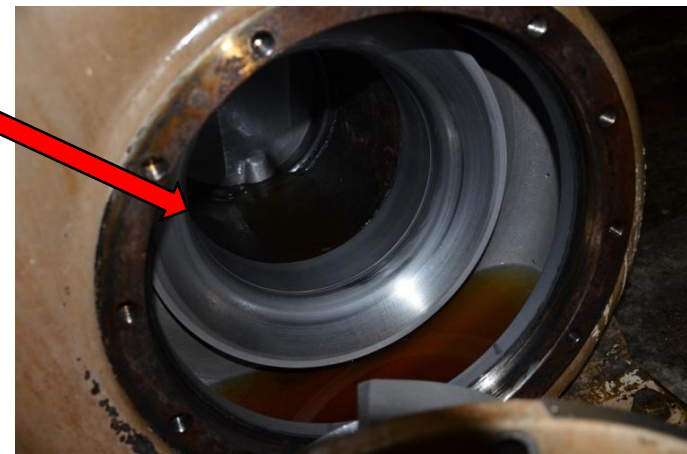
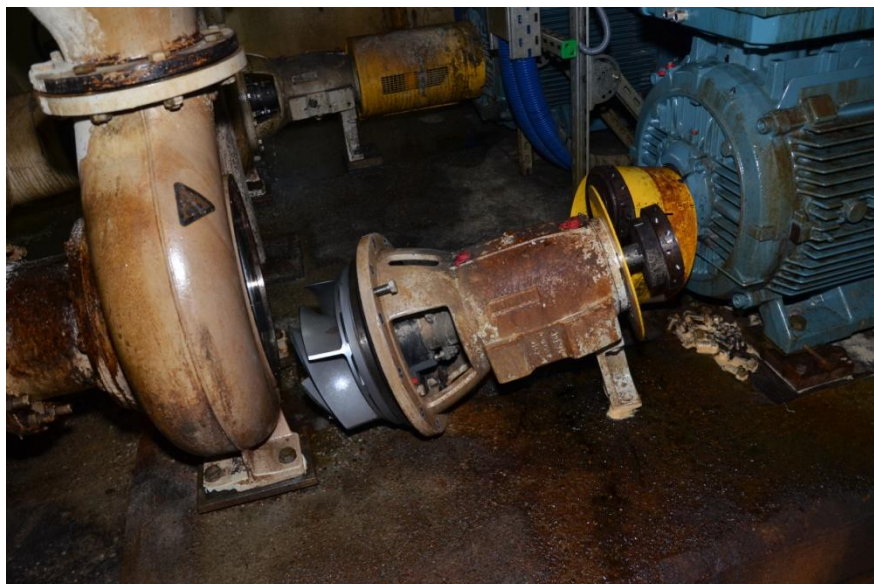
Oparzenie sokiem rzadkim o temp. 90 °C w trakcie demontażu pompy

**1 . Otwarta przepustnica na
rurociągu dopływu ciecży do
pompy**

**2 . Błąd przy demontażu pompy
-nie otwarto spustu ciecży z
korpusu**
